# Keuruu Lehmikorpi

Tuulivoimaosayleiskaavan lähdeselvityksen raportti

Lehmikorven Tuulipuisto Oy

23.6.2025

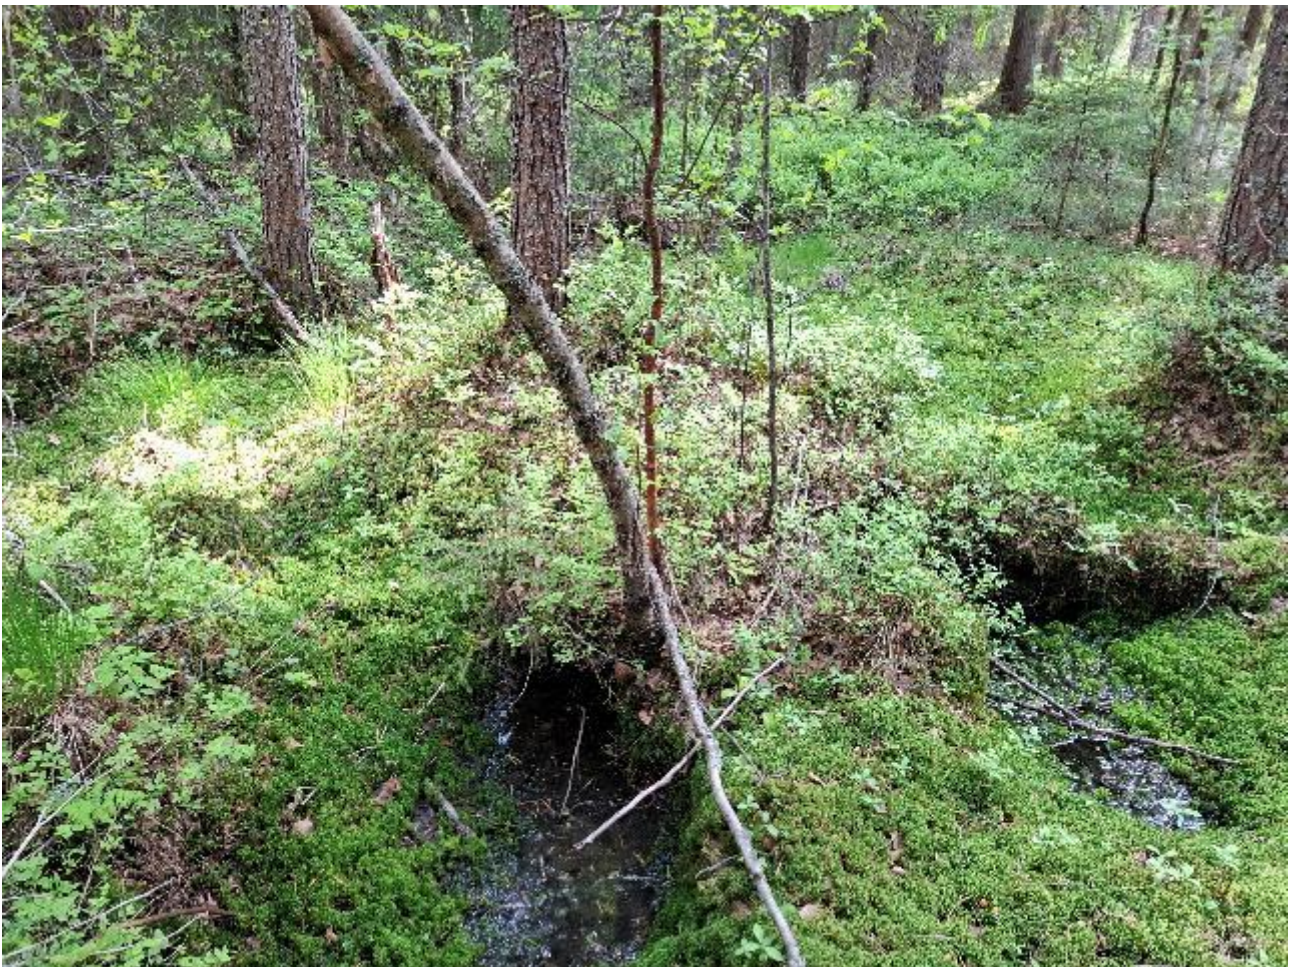
Kuva 2.

Luonnontilaisen kaltainen, vesilain 2. luvun 11 §:n mukainen suojeltu vesiluontotyyppi. Noin 8 x 8 metrin laajuisella alueella (Kuva 3) on rahkasammalvaltaista hetteikköä, jonka keskellä sijaitsee kaksi lähdeallasta (noin 50 x 50 cm, Kuva 2). Lähteen pohjavesivaikutusta ilmentää altaiden läheisyydessä kasvava lähdelehmäsammal ja altaiden viileä (+ 6–7 °C) veden lämpötila. Veden syvyys altaissa on noin 15 cm. Lähdettä ympäröivä varjostava puu-, kenttä- ja pensaskerros ylläpitää viileää ja kosteaa pienilmastoa. Lähteen vesi purkautuu läheiseen puroon. Kohteen länsipuolella noin 50 metrin päässä on tehty harvennushakkuuta.

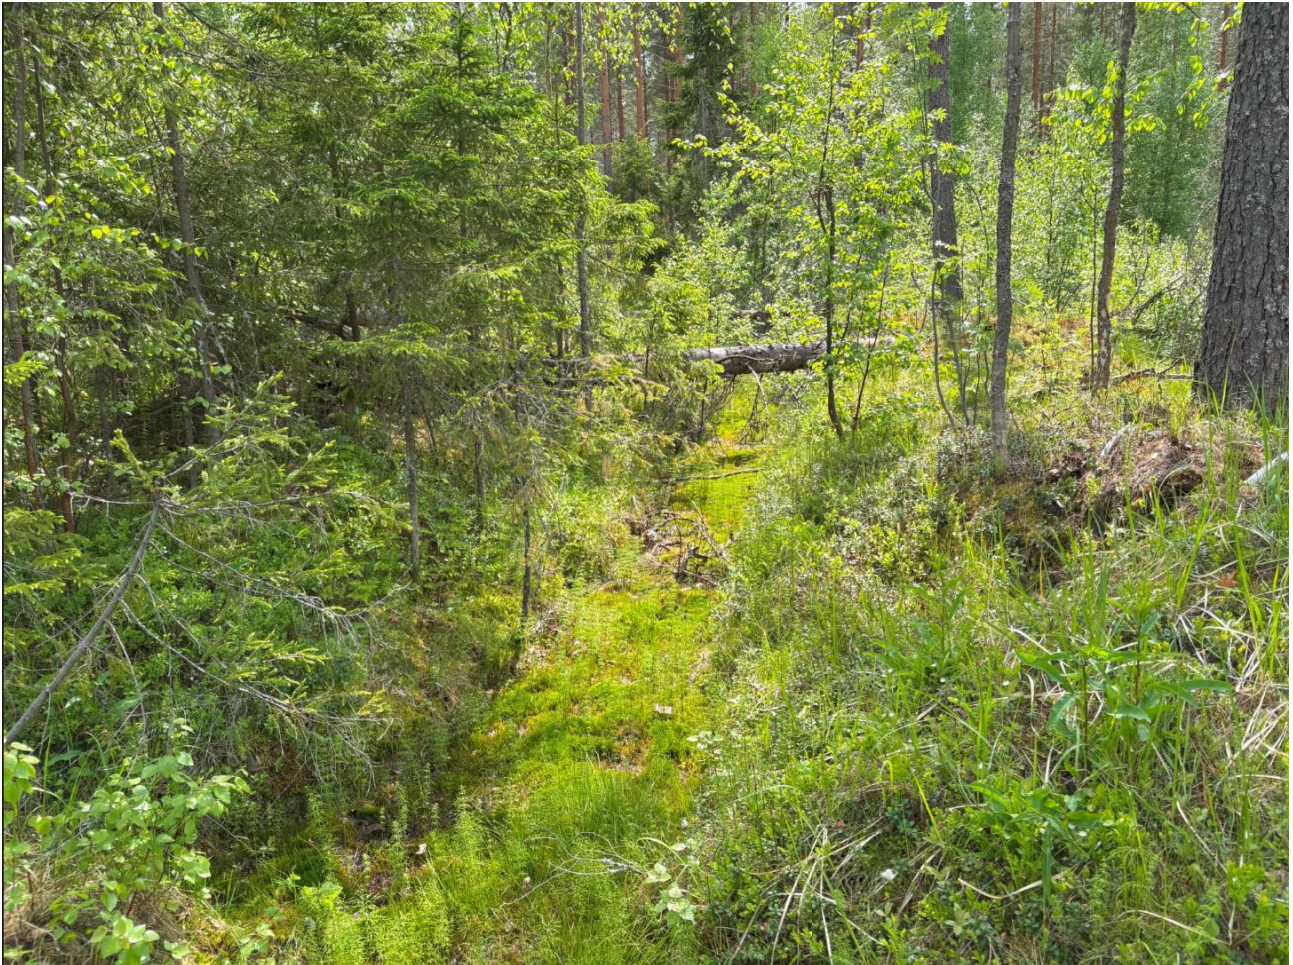
Kuva 4.

Ei vesilain mukainen kohde. Karttapisteen kohdalla maasto oli selvityksen aikaan kuivaa. Muutamien metrien päässä pisteestä on tien suuntainen ihmisen kaivama oja (Kuva 4), jossa vesi on hyvin viileää (+ 7 °C). Tämä voi indikoida pohjaveden purkautumista ojaan. Ojassa ei kuitenkaan esiinny selkeästi lähteisyyttä indikoivia sammal- ja putkilokasvilajistoa. Ojassa kasvaa kortteita, kalvaskuirisammalta ja hieman kauempana myös purokinnassammalta. Ympäröivä maasto on avointa ja ympärillä on jälkiä metsätaloustoimista. Luonnontilaiselle lähteelle ominainen pienilmasto puuttuu.

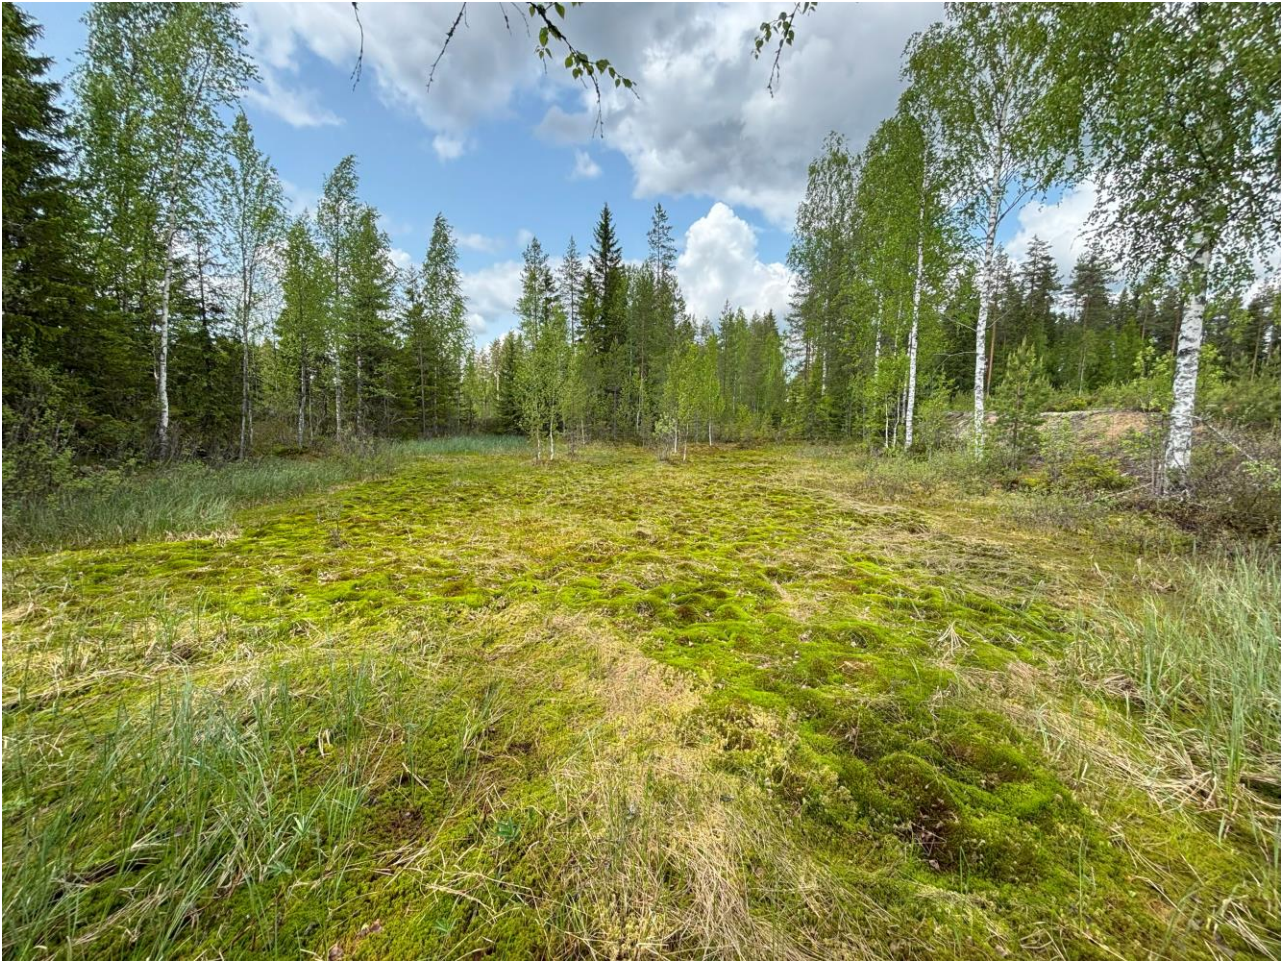
Kuva 5.

Ei vesilain mukainen kohde. Noin 20 m x 30 m laajuinen soistuma, joka sijaitsee kartalla vesikuopan merkin kohdalla tien ja nuoren taimikon välissä (Kuva 5). Keskiosa kuiva ja karhunsammalten peittämä. Reunoilta märkä, vesi + 12 asteista (Kuva 6). Reunojen kasvillisuudessa rahkasammalta, saroja (vesisara, riippasara) ja pajuja. Pohjoisen suunnasta tuleva oja tuo soistumaan vettä. Avoimella paikalla, vain kapea puustokaistale ympärillä.

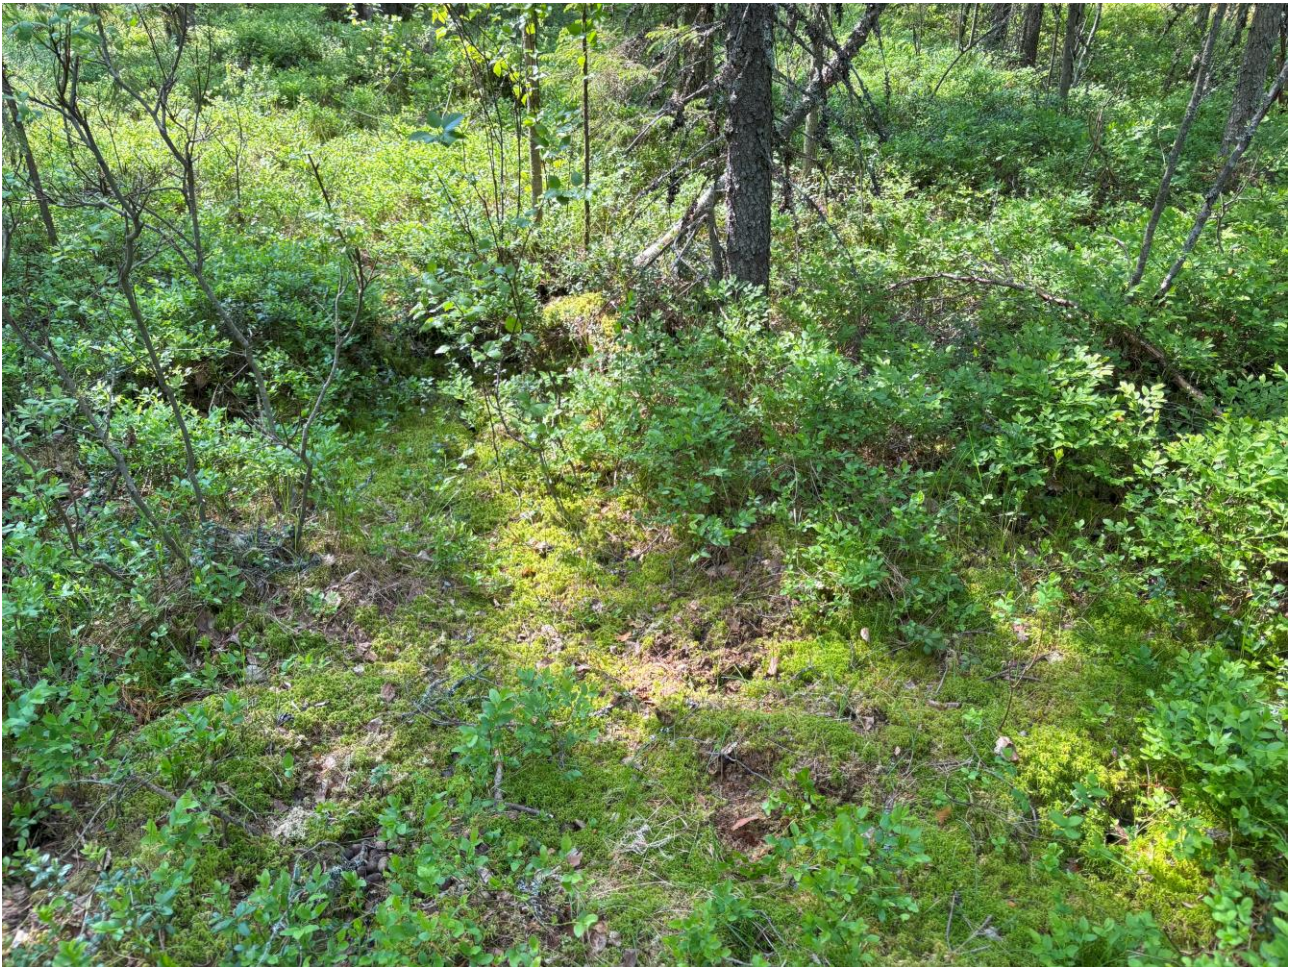
Kuva 7.

Karttapisteen kohdalta ei löydetty vesilain mukaista kohdetta. Pisteen ympäriltä löytyy muutamia vain hieman kosteampia turpeisia painanteita (Kuva 7), joissa kasvaa rahkasammalia, mutta ei kuitenkaan selkeästi lähteisyyttä ilmentäviä lajeja. Ympäröivä metsä kuusivaltaista, seassa joitain koivuja. Kenttäkerroksessa valtalajina on mustikka.

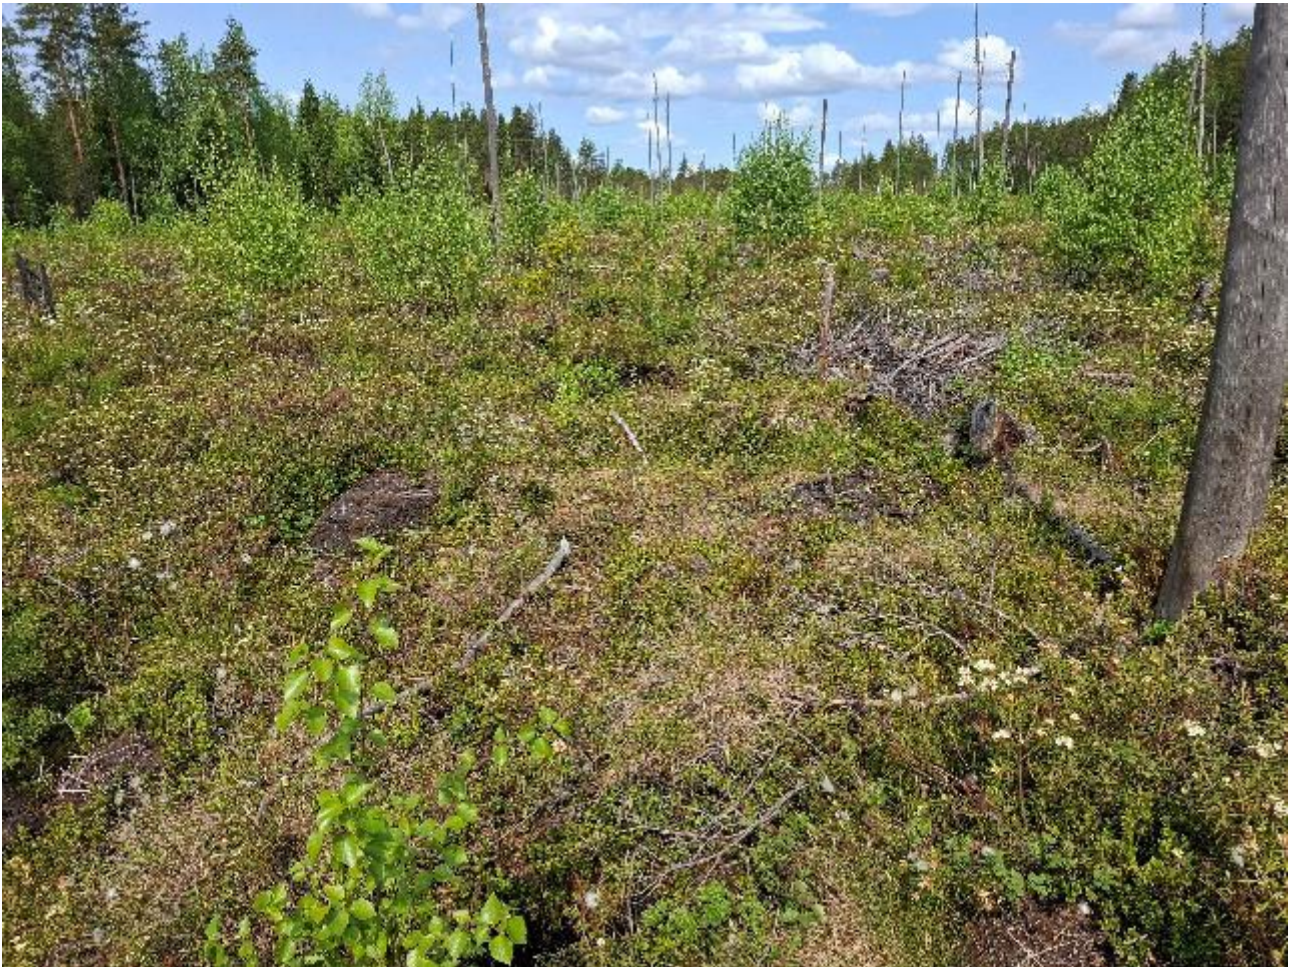
Kuva 8.

Karttapisteessä (Kuva 8) on viisi pienialaista painannetta, joiden pohjalla on noin 20 cm viileää (6–9 °C) pohjavettä. Painanteiden läheisyydessä on pienialaisia kosteita rahkasammalpeitteisiä alueita. Alueella on saattanut sijaita lähde, mutta sitä ei nykytilassaan voida tulkita vesilain mukaiseksi kohteeksi, sillä lähteen ominaispiirteet ovat kadonneet ojitusten ja avohakkuiden takia.

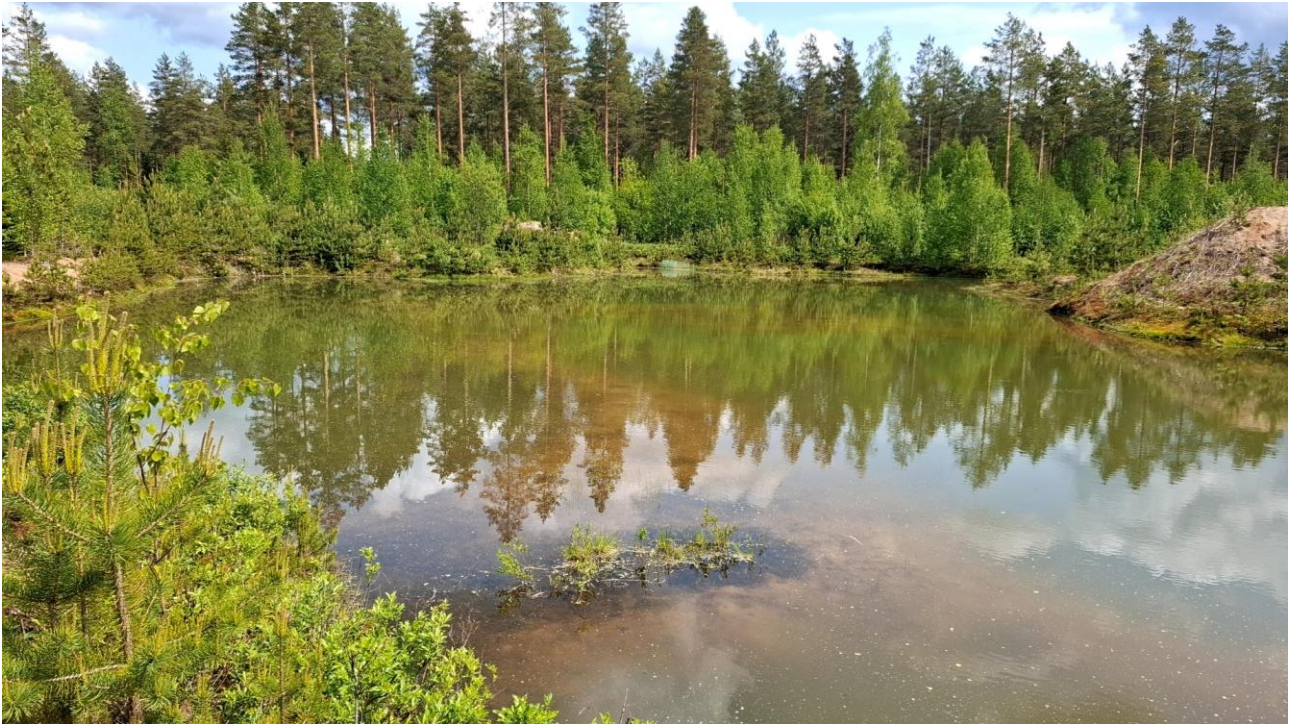
Kuva 9.

Kohde on ihmisen kaivama allas, joka on täyttynyt pohjavedellä (Kuva 9). Allas ei ole havaittavissa Maanmittauslaitoksen historiallisista ilmakuvista ennen vuotta 2018. Altaassa on hiekkapohja, hieman sarakasvillisuutta sekä muutamia nutipäitä ja hopeaseppiä. Varjostus on vähäistä. Altaasta kaivettua hiekkaa on kasattu keoille altaan ympärille. Kohde ei ole vesilain mukainen vesistö tai vesiluontotyyppi.

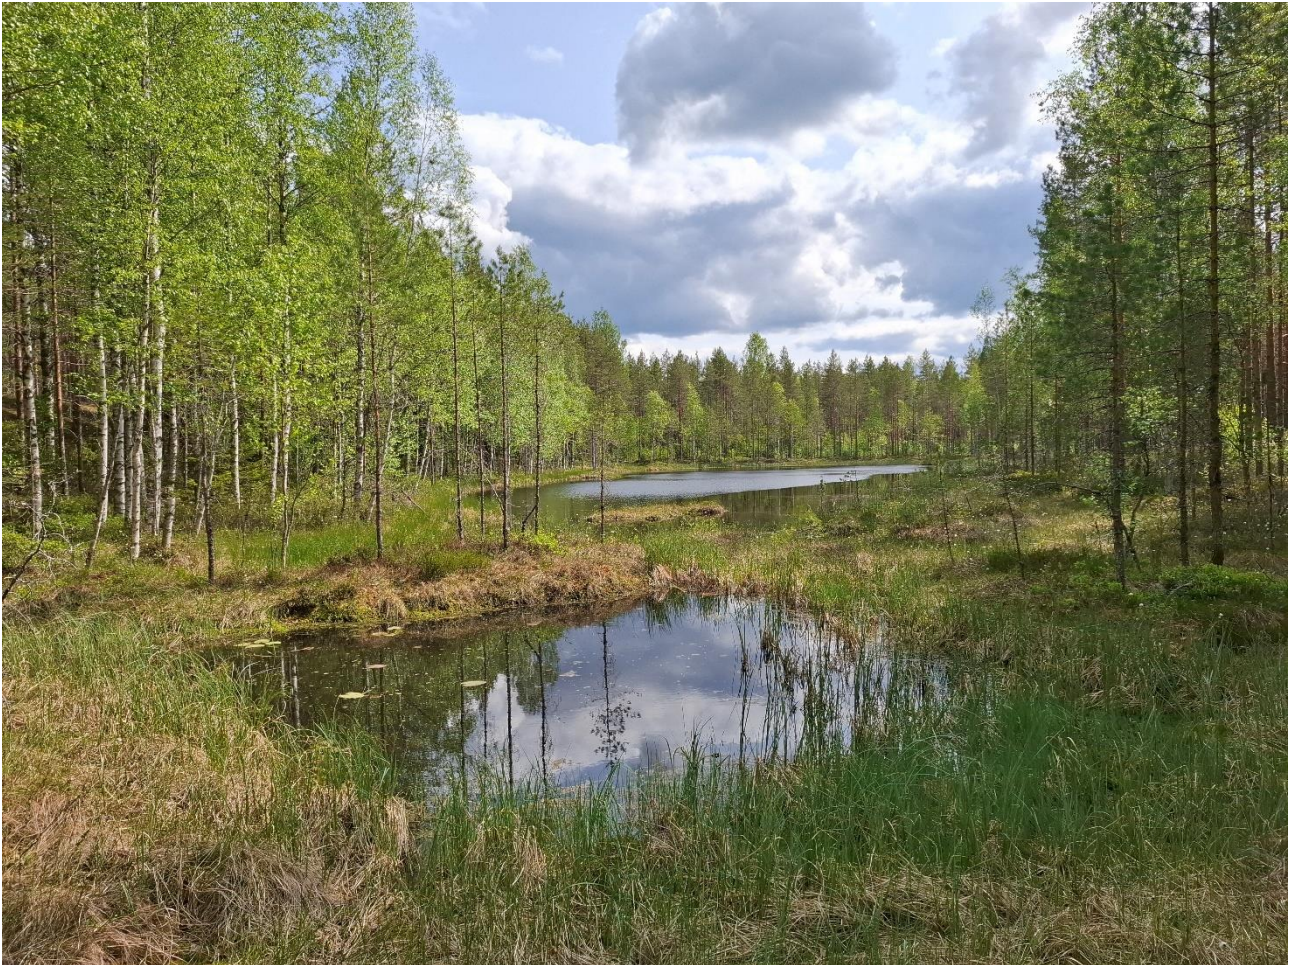
Kuva 10.

Kohde on alle hehtaarin kokoinen, vesilain 2. luvun 11 §:n mukaisesti suojeltu luonnontilaisen kaltainen suolampi (Kuva 10), joka on vaarantunut (VU) luontotyyppi Etelä-Suomessa (Tolonen ym., 2019). Lammen ympäristö on soista ja kasvillisuus vaihettunutta. Lammessa kasvaa harvakseltaan ulpukkaa ja lammen reunoilla saroja, erityisesti tupasvillaa. Ulompana lammesta kasvaa suopursua, mäntyä ja koivua. Lammen länsipuolella, noin 150 metrin päässä on ojitusta, mutta lampeen ei johda ojia, tulo- ja lähtöuomia lukuun ottamatta.

Keuruun Lehmikorven tuulivoimaosayleiskaavan lähdeselvityksessä kartoitetuista kymmenestä kohteesta kohteet 1 ja 7 sekä Mustalammen itäpuolella sijaitseva nimetön lampi ovat tulkittavissa vesilain 2. luvun 11 §:n mukaisiksi vesiluontotyypeiksi. Lisäksi kohde 8 on tulkittavissa vesilain 3. luvun mukaiseksi vesistöksi. Nämä kohteet kuuluvat *Luontoselvitykset ja luontovaikutusten arviointi. Opas tekijälle, tilaajalle ja viranomaiselle* (Mäkelä & Salo, 2023) -oppaan mukaisesti arvoluokkaan 1: lainsäädännöllä turvatut kohteet, ja ne suositellaan jättämään kokonaan maankäytön ulkopuolelle. Kaava-alueen sisäpuolelle sijoittuvat vain kohde 1 ja kohde 7.

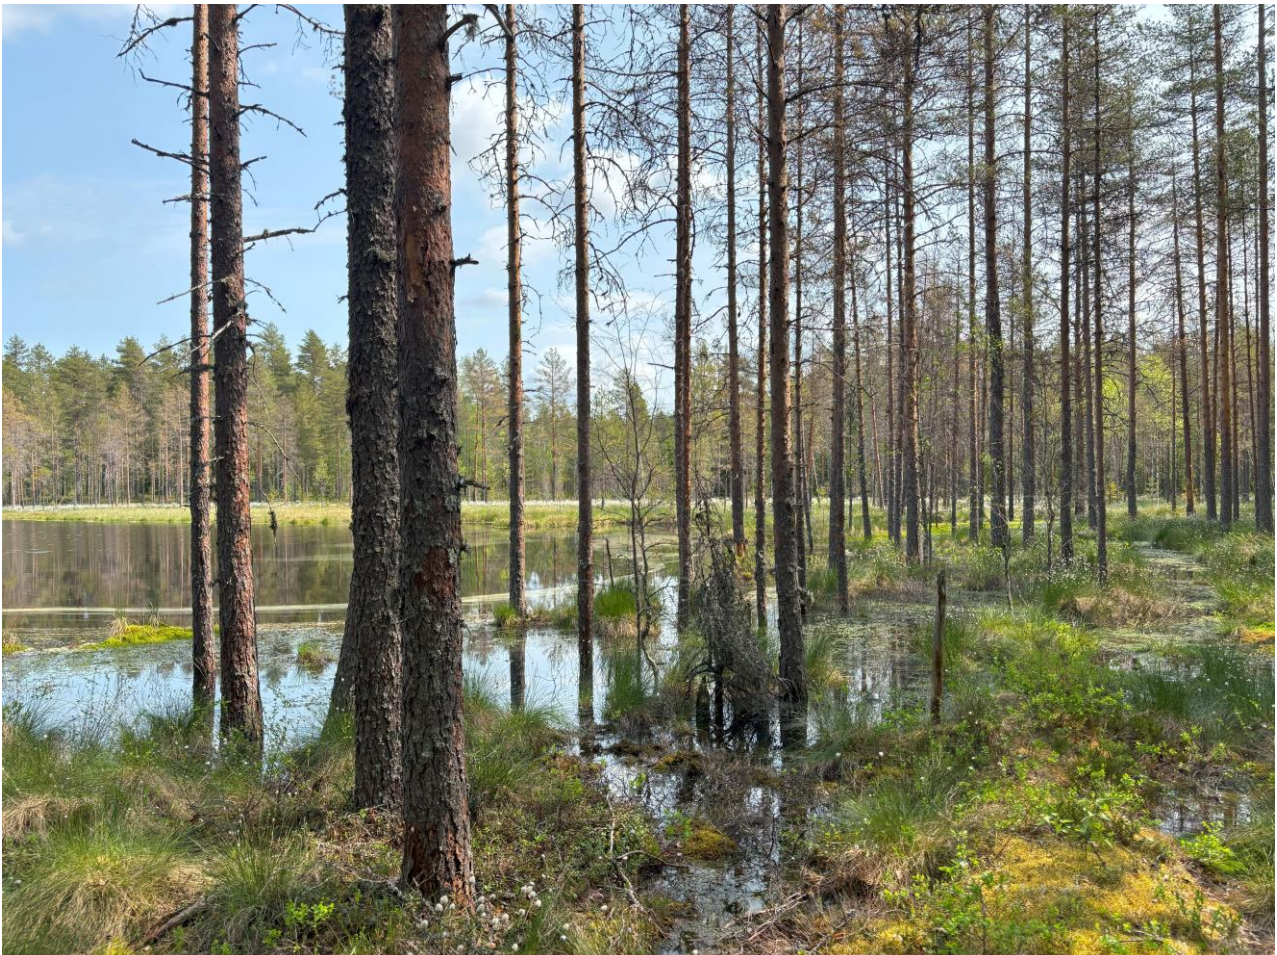
Kuva 11.

Mustalampi on noin 1,8 hehtaarin kokoinen, luonnontilaisen kaltainen suolampi (Kuva 11). Kokonsa (> 1 ha) vuoksi se ei ole vesilain 2. luvun 11§ mukainen suojeltu vesiluontotyyppi, mutta se on vesilain 3. luvun mukainen vesistö, jonka muuttamista koskee vesitaloushankkeen yleinen luvanvaraisuus. Lammen rannat ovat soiset ja vyöhykkeiset. Kelluslehtistä vesikasvillisuutta lammessa ei ole. Uloimmalla vyöhykkeellä kasvaa tupasvillaa, raatetta ja rahkasammalia, sisempänä suopursua, lakkaa, juolukkaa ja valtapuuna mäntyä. Lampeen johtaa useita oja. Lähtöuoma sijaitsee eteläpuolella ja oli selvityksen aikaan runsasvetinen. Länsipuolella hakkuu ulottuu lähimmillään 100 metrin etäisyydelle lammesta. Itäpuolella hakkuun/metsäkoneen jälkiä on noin 20 metrin etäisyydellä lammesta.

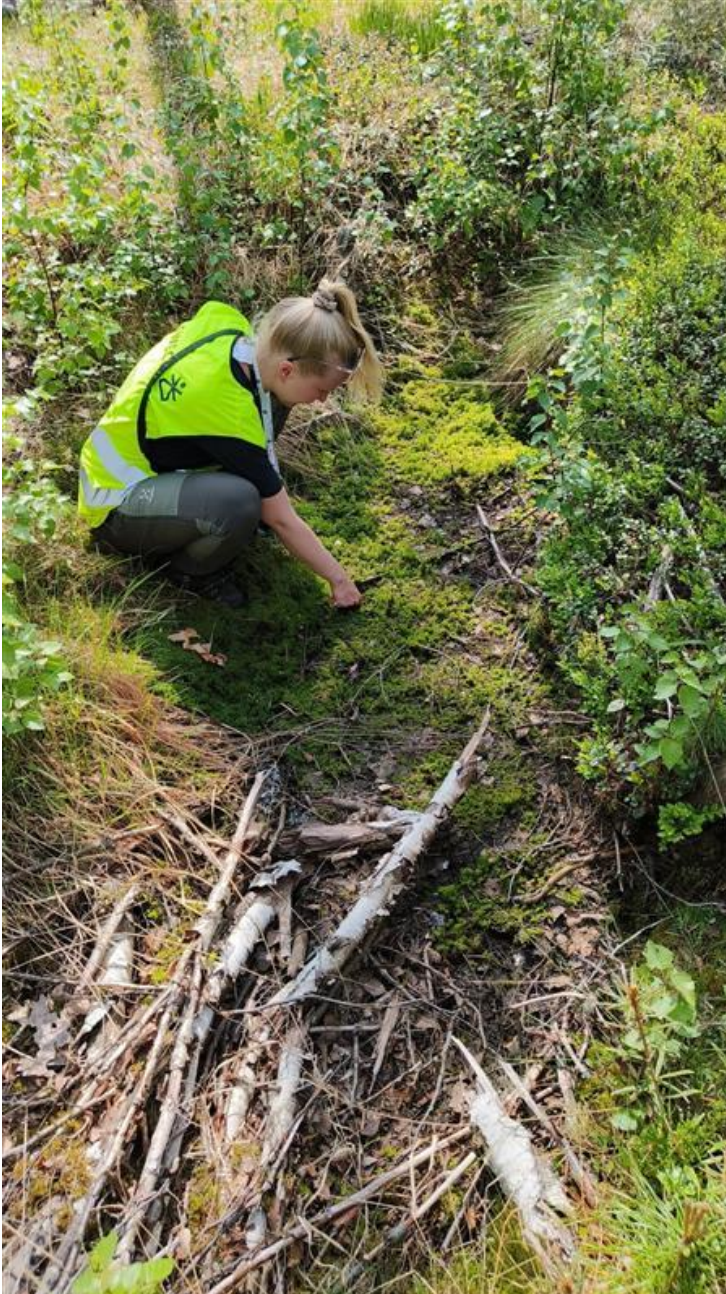
Kuva 14.

Karttapisteessä on pienialainen kostea painanne (Kuva 14), jossa kasvaa rahkasammalta. Alueen ympäristö on soistunutta. Kohde ei ole vesilain mukainen vesistö tai vesiluontotyyppi. Kohteesta ei ole havaittavissa luonnontilaisen tai luonnontilaisen kaltaisen lähteen ominaispiirteitä.

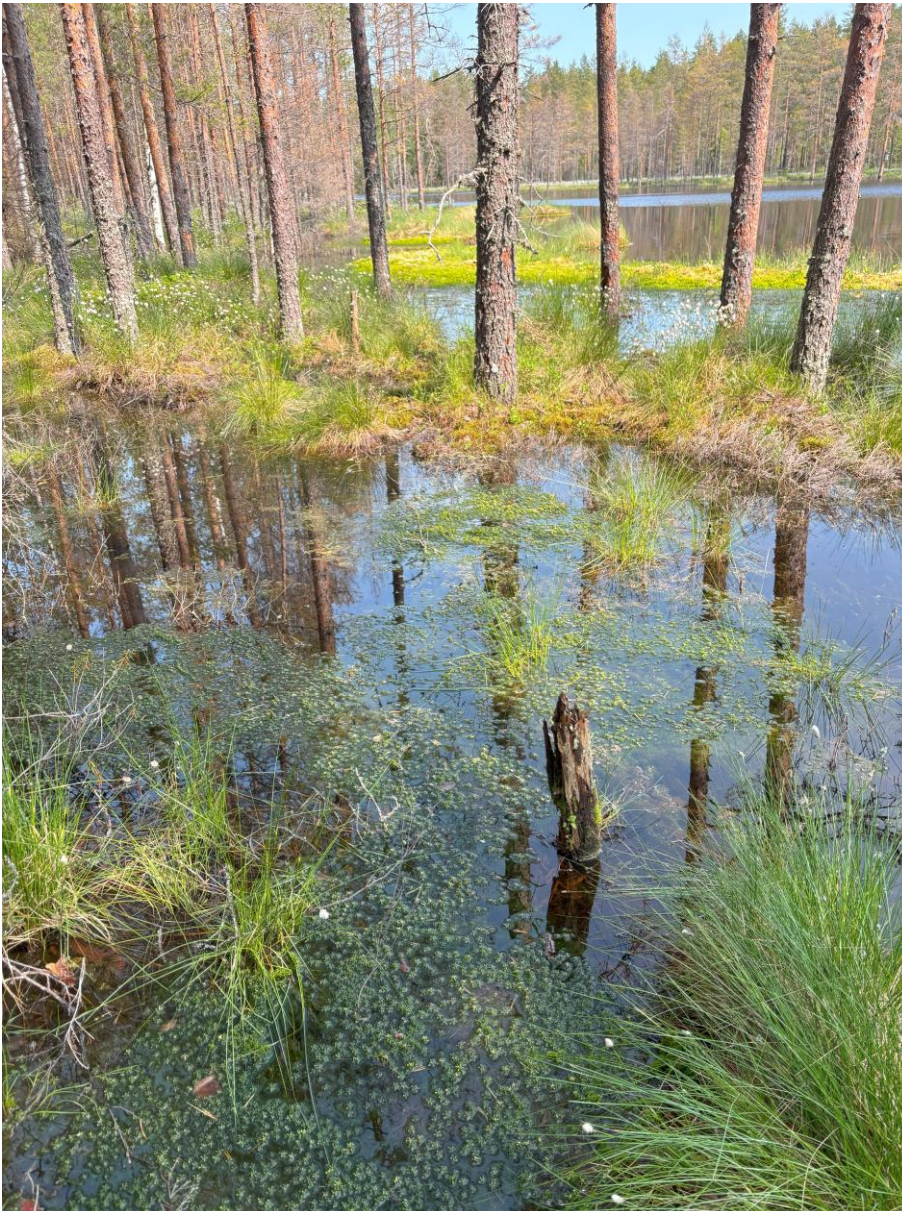
Kuva 15.

Karttapisteen kohdalla on Mustalammen selvityksen aikaan tulviva rantaluhta (Kuva 15), josta on pintavesiyhteys lampeen. Veden lämpötila oli + 15 asteista. Kasvillisuudessa esiintyy mm. rahkasammalia, raatetta ja tupasvillaa, mutta lähteisyyttä selkeästi indikoivat lajit puuttuvat. Kohde ei ole vesilain mukainen vesistö tai vesiluontotyyppi.
