# LIESJÄRVEN MYLLYRANNAN LUONTOSelvitys

Keuruu

2026

Aallokas Oy

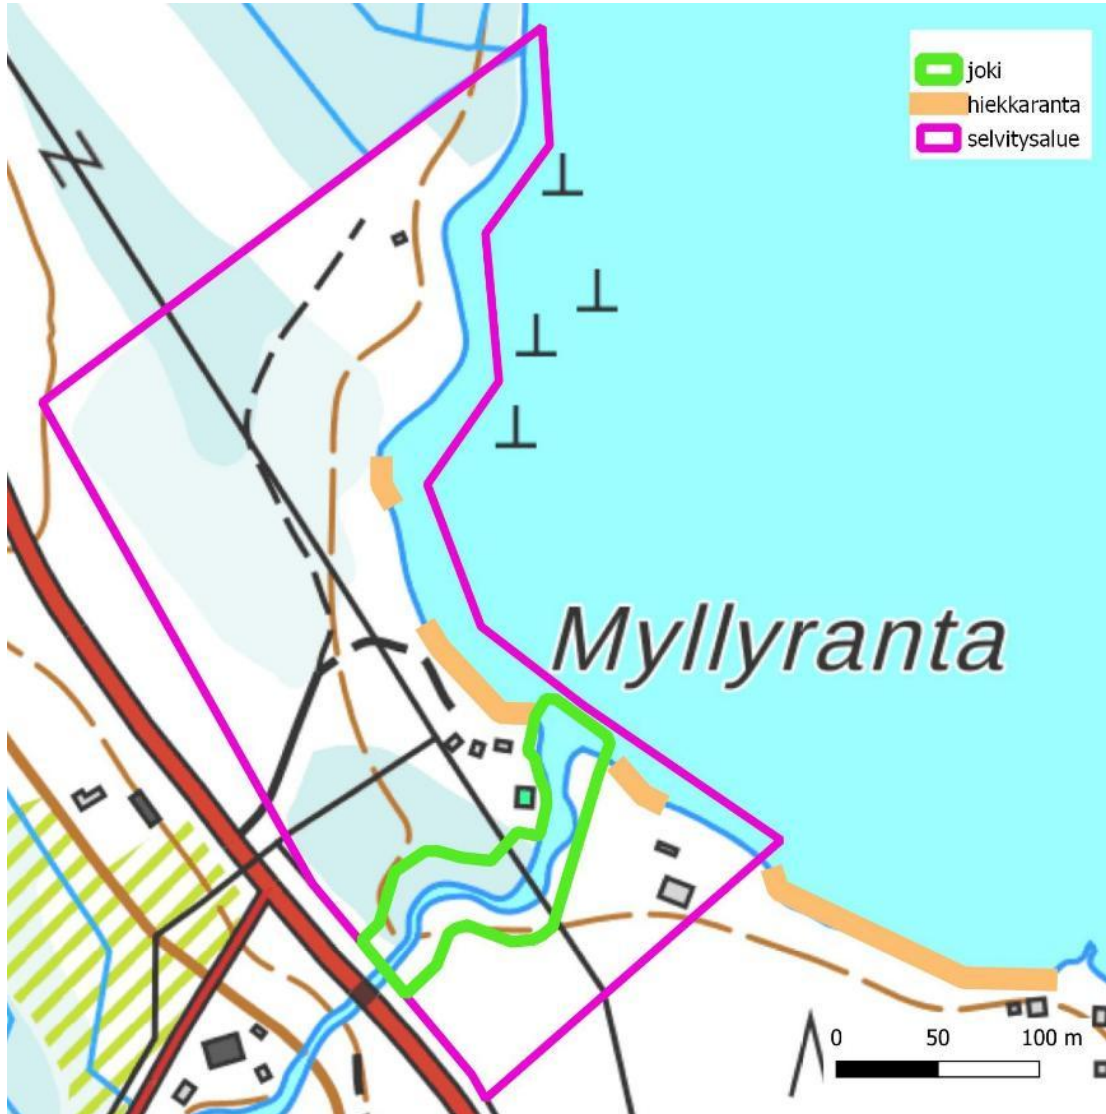
Alueen merkittävimmät luontoarvot ovat joki ja hiekkarannat (kuva 2). Metsät ovat nuoria ja talousmetsämäisiä, joilla ei ole erityisiä luontoarvoja.

**Kuva 2.** Huomionarvoiset elinympäristöt kartalla. (Karttapohja: Maanmittauslaitos)

Saukon lisäksi joki sopii luontodirektiivin IV-liitteen lajeista lepakoille. On todennäköistä, että lepakot ruokailevat joella. Pohjapadon (kuvan 2 kartassa sähkölinjan kohdalla) ja tien välinen koskiosuus on selvitysalueen sopivinta elinympäristöä sekä saukolle että lepakoille. Liito-oravalle alueen metsät eivät sovellu puuston nuoren iän ja harvuuden sekä kuusen-, haavan- ja leppien vähyyden vuoksi. Myöskään viitasammakolle sopivaa elinympäristöä ei alueella ole.

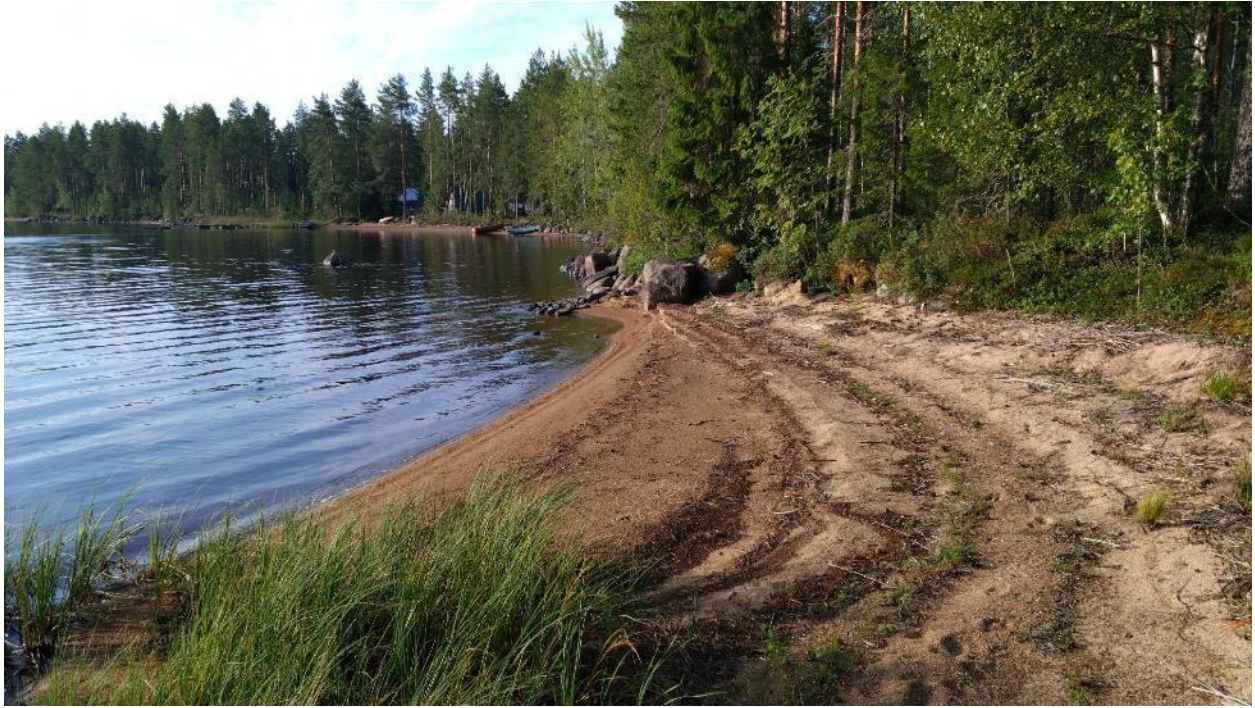
Hiekkarantoja on alueella useita (kuvat 2–3). Näkyvillä olevien hiekkarantojen pituus ja laajuus riippuu veden korkeudesta. Loppukesän 2025 selvitysaikaan pohjoisimman hiekkarannan pituus oli noin 15 metriä, mökin kohdalla olevan noin 65 metriä ja heti joen eteläpuolella olevan noin 20 metriä. Selvitysalueen eteläpuolella oli noin 150 metrin hiekkaranta (kuva 4). Hiekkarantojen tila on hyvä tai jopa erinomainen. Tilaa heikentää lähinnä vedenlaatu. Toki vedenpinnan korkeuskaan ei ole luontainen. Hiekkarannat ovat luonnonsuojelulain 64 §:n mukaan suojeltu luontotyyppi, jonka luonnontilaiset ja luonnontilaiseen verrattavat esiintymät Elinvoimakeskus voi suojella tekemällä rajauspäätöksen.

**Kuva 3.** Alueella on useita luonnontilaisia hiekkarantoja. Etualalla on pohjoisin hiekkaranta. Veneet ovat mökin edustan hiekkarannalla, jonka vasemmalla puolella on toinen pieni hiekkaranta. Aivan kuvan vasemmasta laidasta alkaa selvitysalueen ulkopuolinen, yli 100 m pitkä hiekkaranta.

Hiekkarannat ovat luonnollisesti ihmisten käytössä, mutta ne kannattaa jättää ilman rakenteita, kuten ovat tähänkin asti olleet. Kun kyse on luonnonsuojelulain mukaan suojeltavasta luontotyyppistä, voi Elinvoimakeskus myös virallistaa suojelun tekemällä rannoista rajasuojauksen.

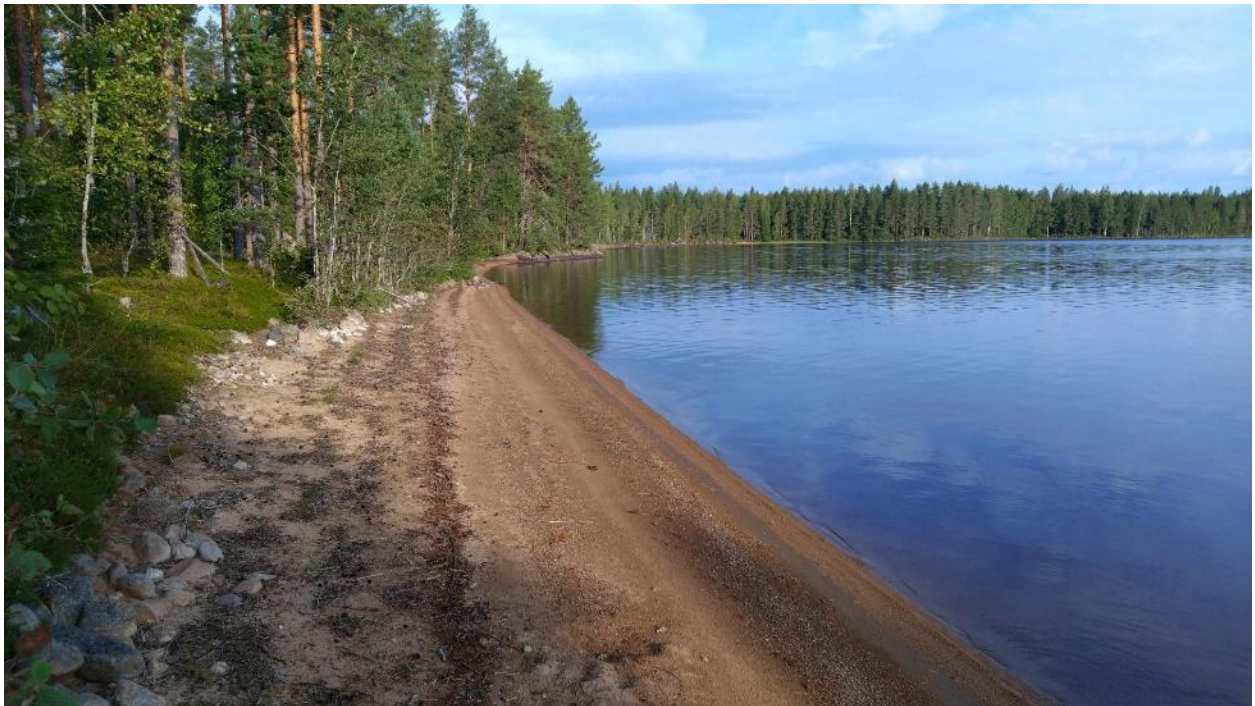
**Kuva 4.** Selvitysalueen eteläpuolella on yli 100 metriä pitkä luonnontilainen hiekkaranta.

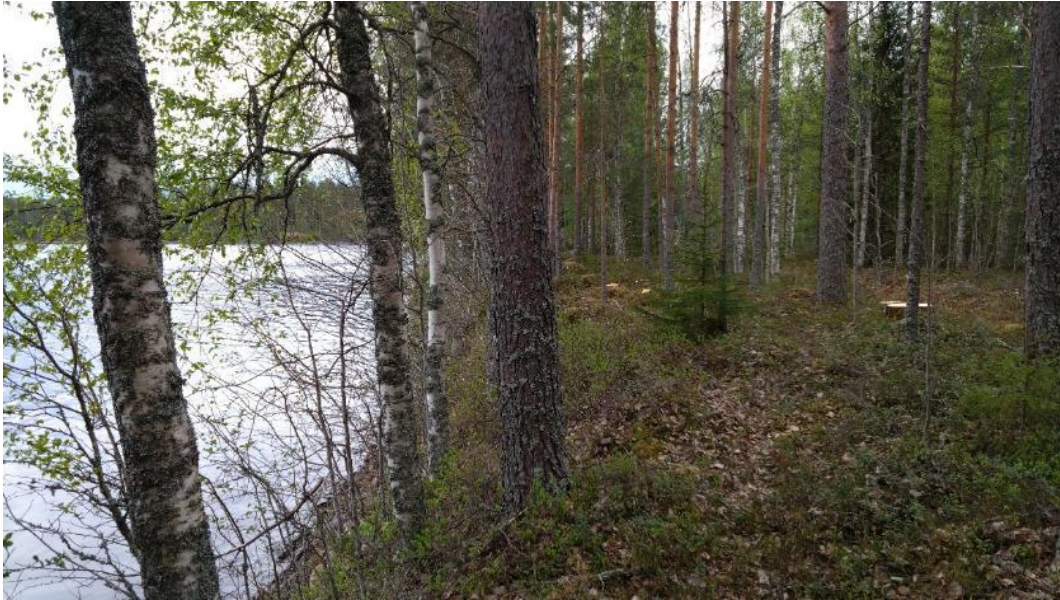
Selvitysalueen ranta kokonaisuudessaan on karua kivikko- ja hiekkarantaa, jossa ei juurikaan kasva vesi- tai rantakasveja. Pohjoisimman hiekkarannan kohdalla kasvaa pieni esiintymä pullosaraa ja rantaluikkaa sekä muutamia rantakukkia, säderusokkeja ja ulpukoita. Linnuista rannassa havaittiin västäräkki ja kaksi rantasiipiä. Kauempana järvellä nähtiin selkälökki (EN, erittäin uhanalainen) elokuussa 2025. Rantapuusto on alueen luonnontilaisinta ja vanhinta metsää, vaikka erityisen vanhoja puita ei rannassakaan ole (kuva 5). Puustoa on harvennettu alkuvuodesta 2026.

**Kuva 5.** Rantavyöhyke on metsäluonnolle arvokkainta osaa, vaikka joitakin puita on poistettu alkuvuodesta 2026.

Hiekkarantojen ja jokiuoman sekä koskijakson rantavyöhykkeen säilyttäminen luonnontilaisina on tärkeää. Jokiluonnolle olisi eduksi, että joen rannoille annettaisiin kehittyä luonnontilainen, tiheämpipuustoinen vyöhyke. Suojavyöhyke mm. ylläpitää jokivarren viileää pienilmastoa sekä lisää eläimille suojapaikkoja ja ravintoa.

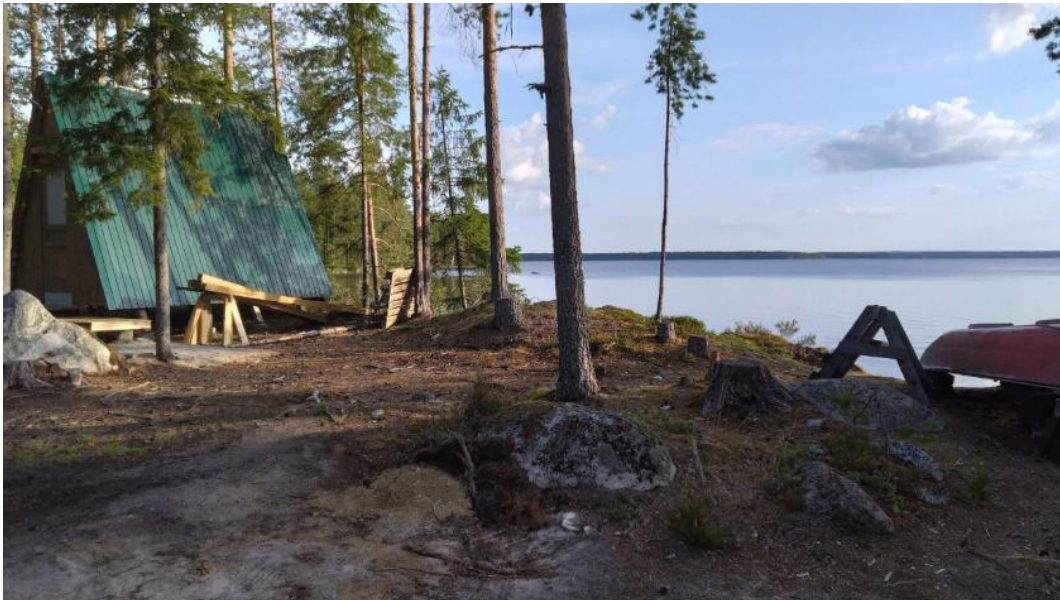
**Kuva 6.** Rantatörmällä jokisuun molemmin puolin on mökkeilyyn liittyviä kevyitä rakennelmia ja tarvikkeita noin 200 metrin matkalla. Hiekkarannat ovat luonnontilaisia törmän alapuolella.

Hiekkarantojen lisäksi rannan merkittävin luontoarvo on erämaisuus ja rauhallisuus. Alueen pohjoisosan pitkä rakentamaton rantaviiva riittäisi turvaamaan esimerkiksi kuikan rauhallisen pesinnän, vaikkakaan lajia ei selvityksissä havaittu ja muutenkin lintuja oli hyvin vähän. Jokisuussa on yksi mökki ja siihen liittyviä rakennelmia, mutta muutoin ranta on rakentamaton (kuvat 6–7). Jokisuun eteläpuolelle on tehty tie ja aloitettu rakentamista (kuvat 8–9).

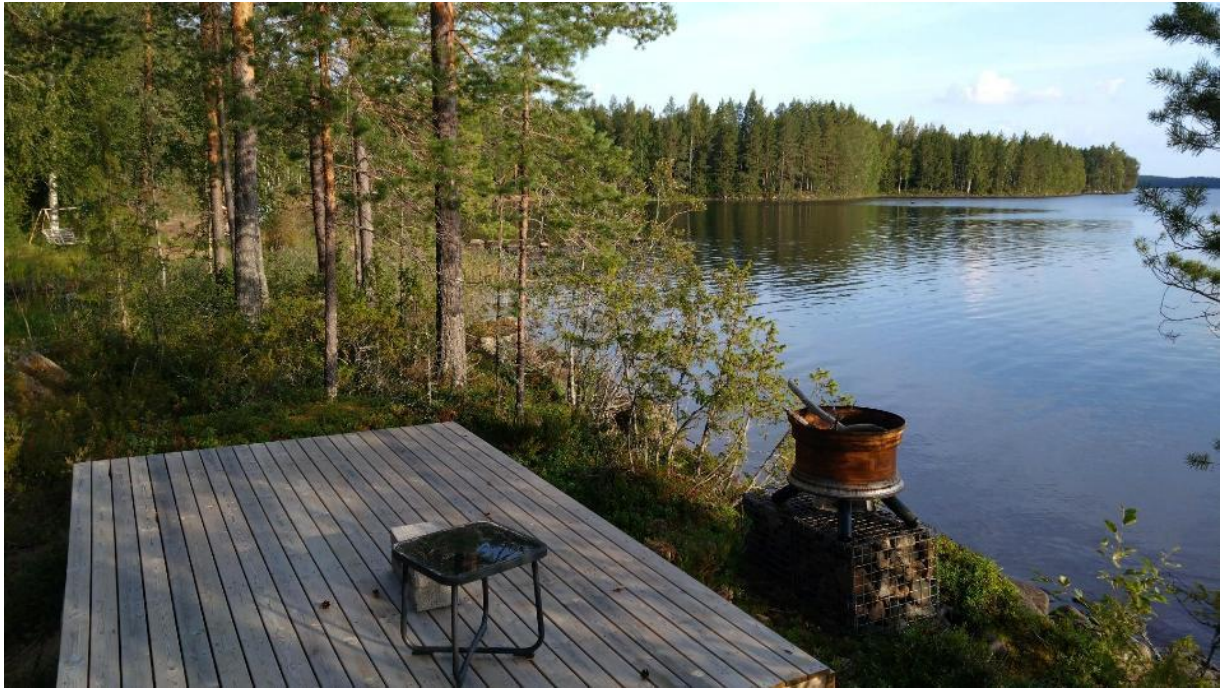
**Kuva 7.** Vaikka rantatörmällä on rakenteita, varvikko on pääosin luonnontilaista.

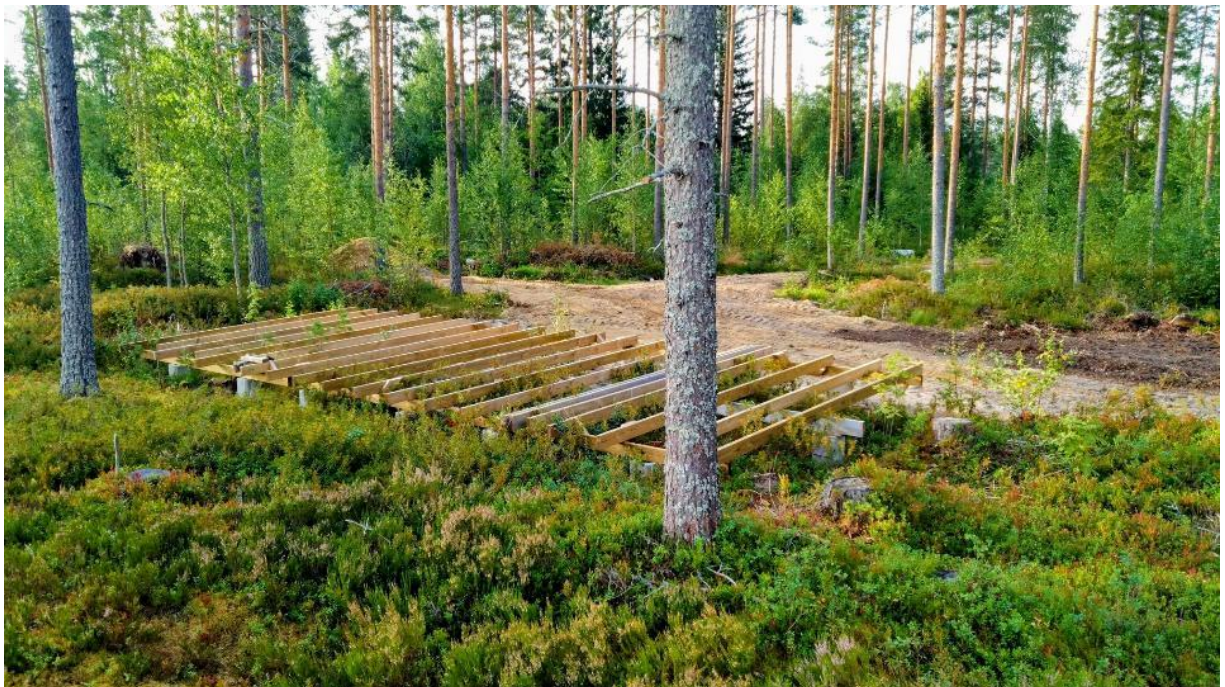
**Kuva 8.** Alueen eteläpään rannan läheisyyteen on tasattu maata ja tehty kevyttä perustusta 2025.

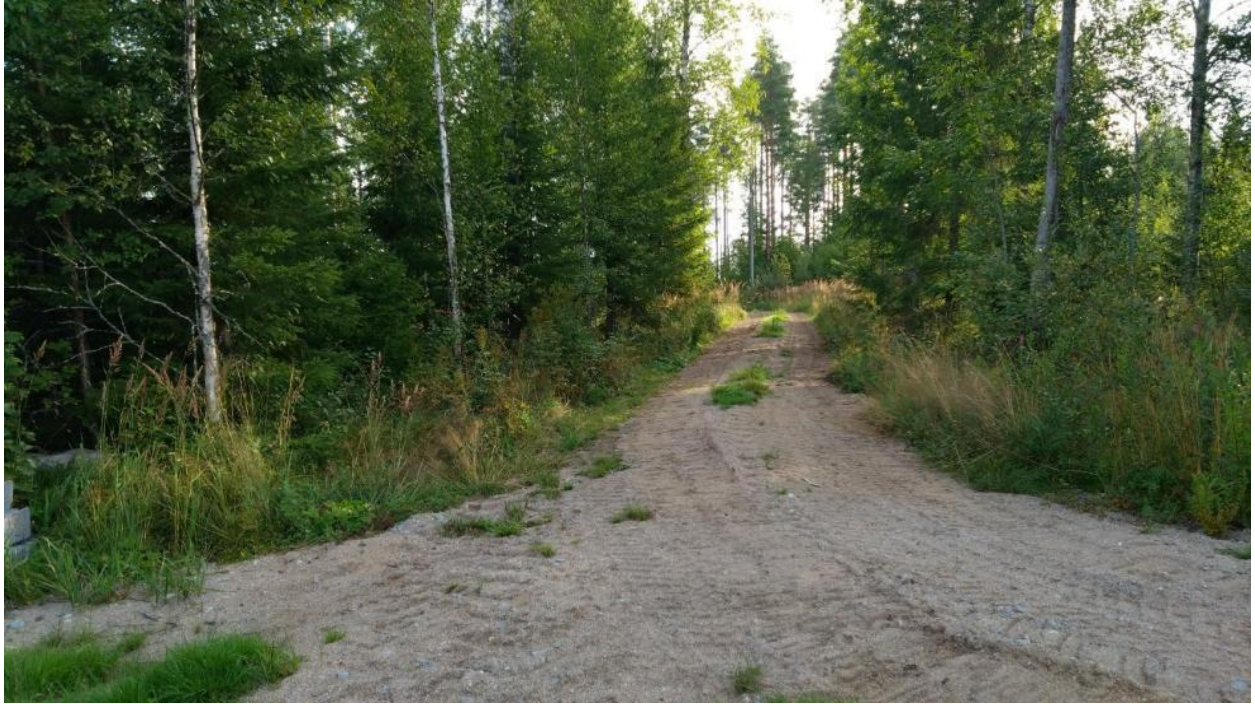
**Kuva 9.** Selvitysalueen eteläpäässä on uudehko tie rantaan.

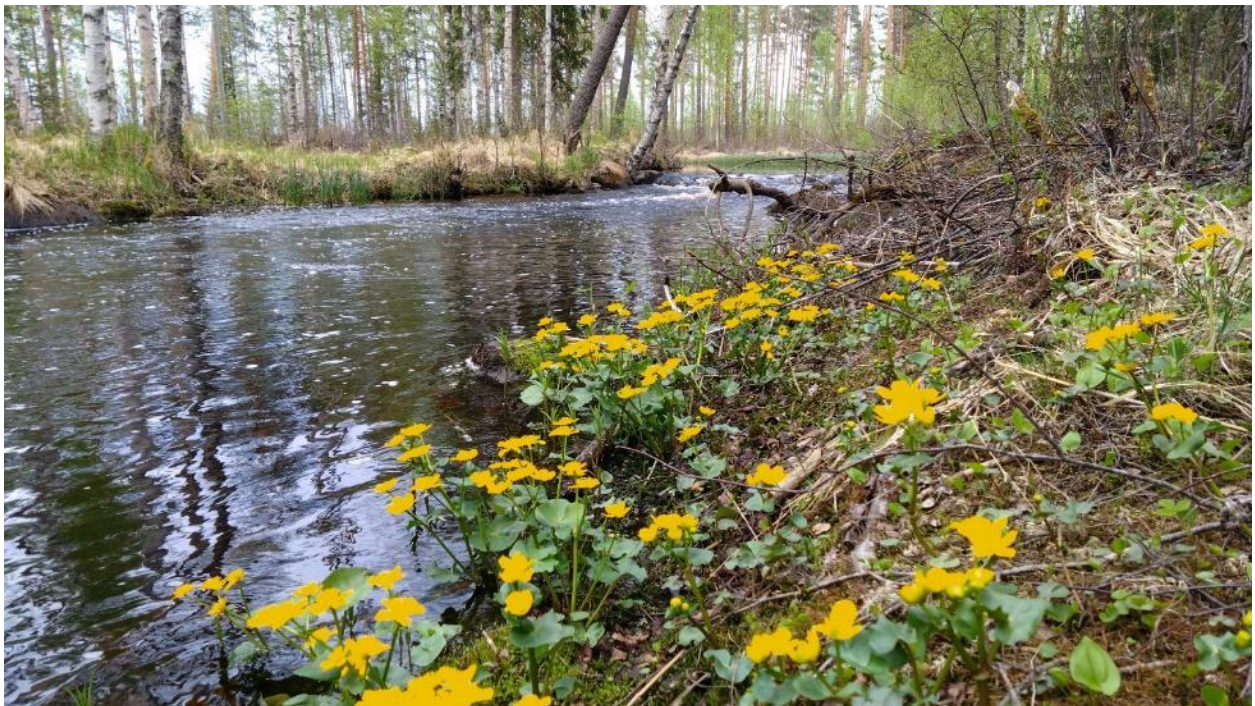
Liesjärven laskujoki lähtee selvitysalueelta. Joessa on pieni kivistä tehty Liesjärven pinnan korkeutta säätelevä pohjapato (kuva 10). Padon alapuolella joessa on koskimaista osuutta (kuva 11). Joen uoma on luonnontilaisen kaltainen ja rantapuusto talousmetsämäistä.

**Kuva 10.** Liesjoki alkaa selvitysalueelta ja virtaa sen halki. Etualalla rentukkaa, taustalla pohjapato.

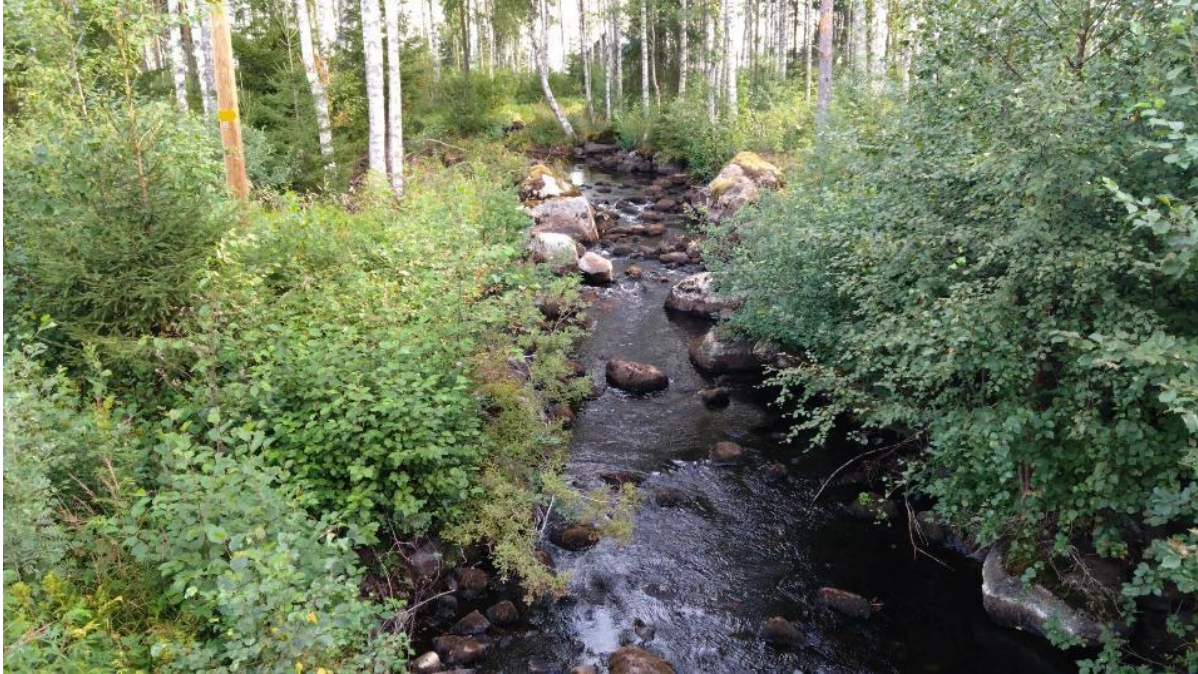
**Kuva 11.** Selvitysalueen puoleinen koski tien sillalta kuvattuna elokuussa 2025.

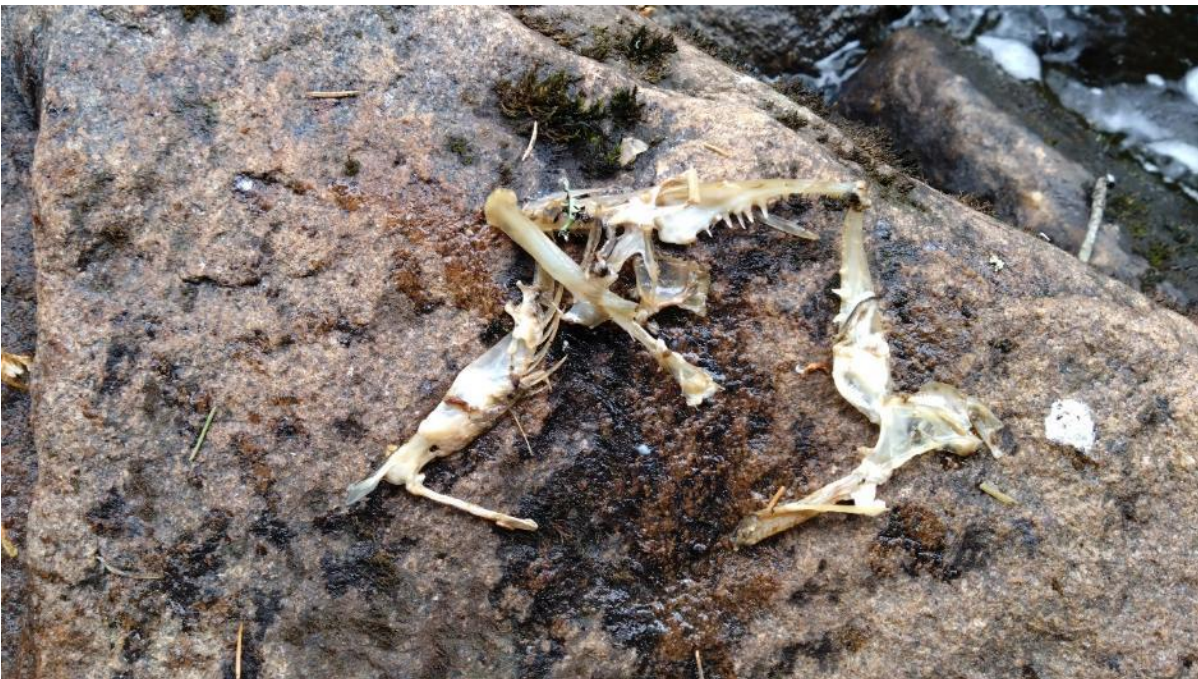
Luontodirektiivin IV-liitteen suojaama saukko on joella vakituinen kulkija ja uhanalainen koskikara (VU, vaarantunut) säännöllinen talvehtija (Laji.fi 2026 ja selvittäjän aiemmat havainnot). Toukokuussa 2026 saukon ruokailujäännöksinä pohjapadon läheltä löytyi ravun osia ja kalan suomuja. Heti selvitysalueen ulkopuolella samalla koskijaksolla saukko oli syönyt hauen (kuva 12).

**Kuva 12.** Saukon syömän hauen jäänteet koskikivellä selvitysalueen ulkopuolella.

Luontodirektiivin IV liitteen suojaama saukko käyttää koskialuetta vakituisesti. Pohjapadosta alkava koskijakso rantapenkkoinen sopii hyvin saukon lisääntymis- ja levähdyspaikaksi, mutta pesinnästä ei havaittu merkkejä. Selvästi parhaat penkkakolot ja suojaisin ympäristö on selvitysalueen ulkopuolella. Koskijakson ja sen rantavyöhykkeen säilyttäminen puustoisena ja rakentamatta turvaa mahdollisen lisääntymis- ja levähdyspaikan sekä ylläpitää ruokailualueen olosuhteet. Samalla turvataan myös lepakoiden todennäköinen ruokailualue.

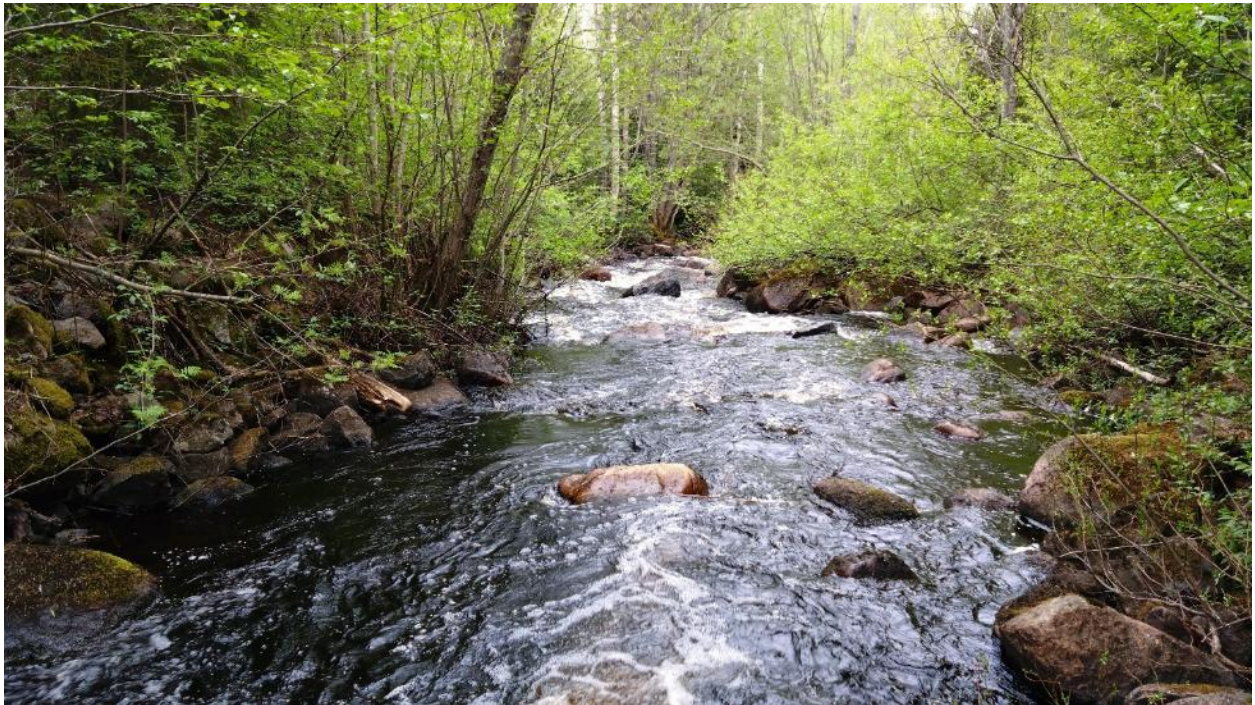
Saukolle sopiva koskijakso jatkuu selvitysalueen lounaispuolella ihmissilmin arvioiden selvitysalueetta parempana. Siellä koski on jyrkempi, suojupuusto tiheää ja jyrkässä penkkakivikossa on runsaasti koloja (kuva 13).

**Kuva 13.** Koski selvitysalueen lounaispuolella.

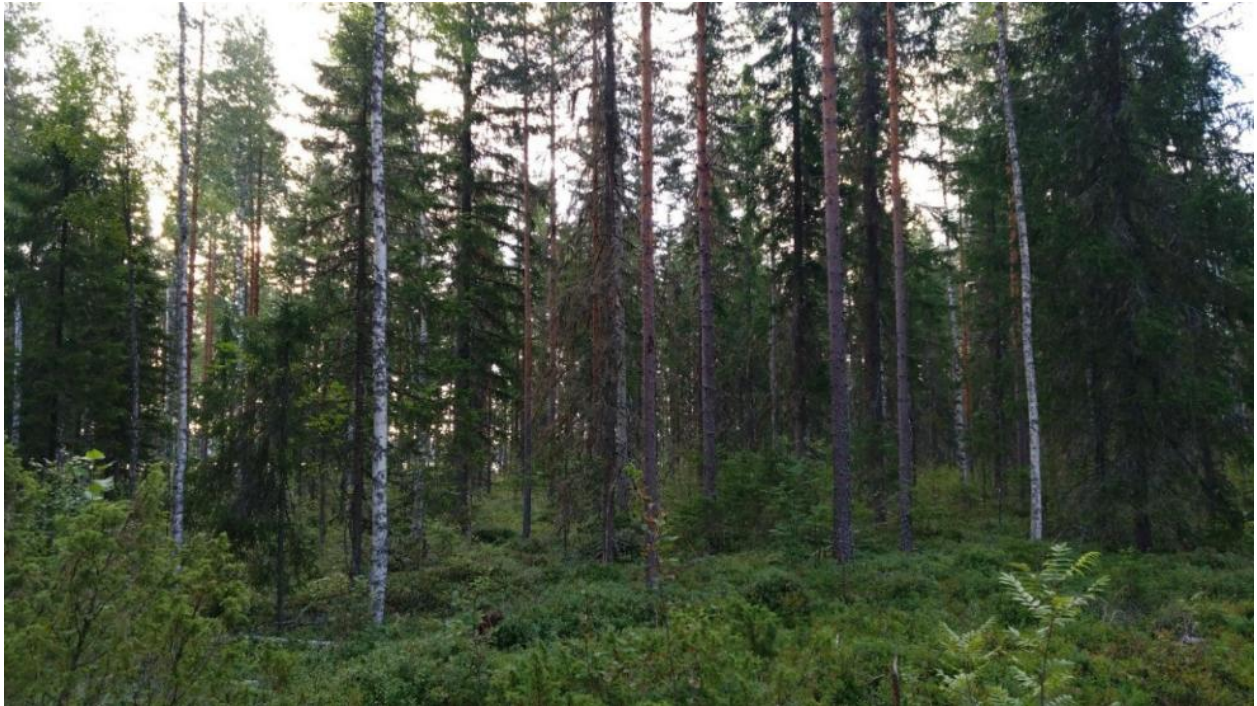
Metsäalueella maapohja on sekä tuoretta kangasta että ohutturpeista suomaata. Puusto on kauttaaltaan nuorta ja harvaa (kuvat 14–16).

**Kuva 14.** Selvitysalueen metsä on kauttaaltaan nuorta talousmetsää.

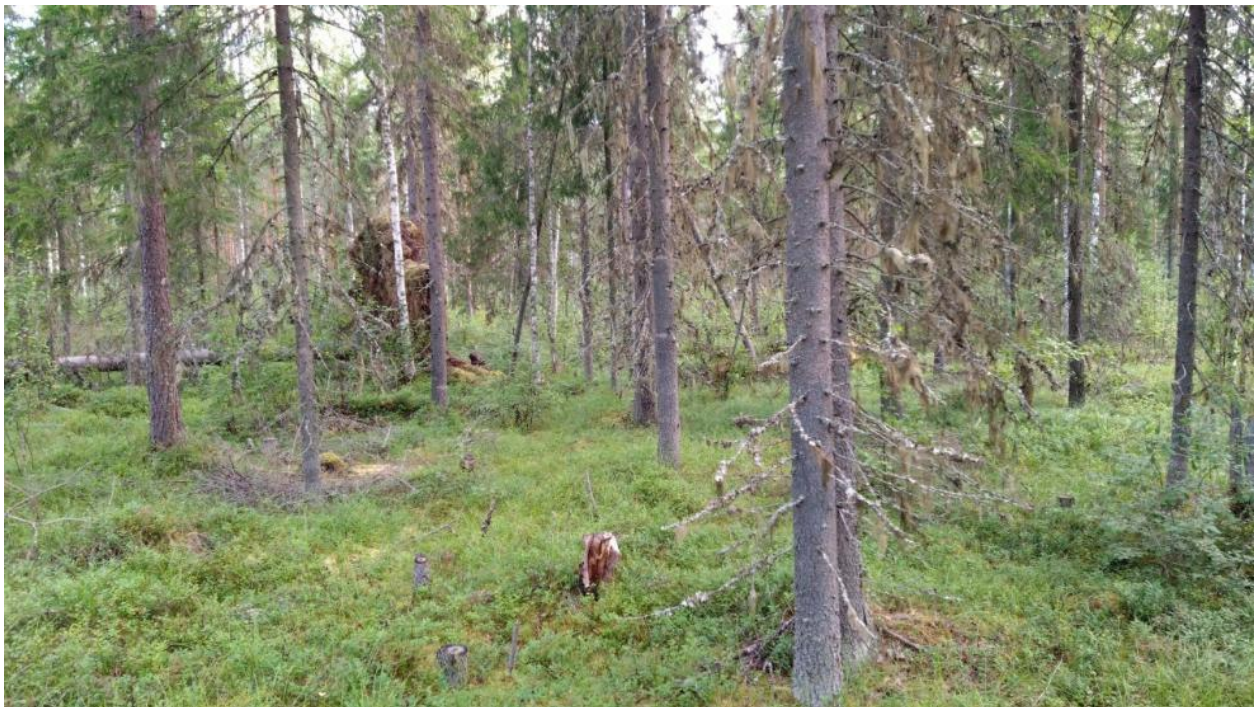
**Kuva 15.** Selvitysalueen läsinurkassa on muutamia aareja korpimaista aluetta, jonka puusto on talousmetsämäinen.

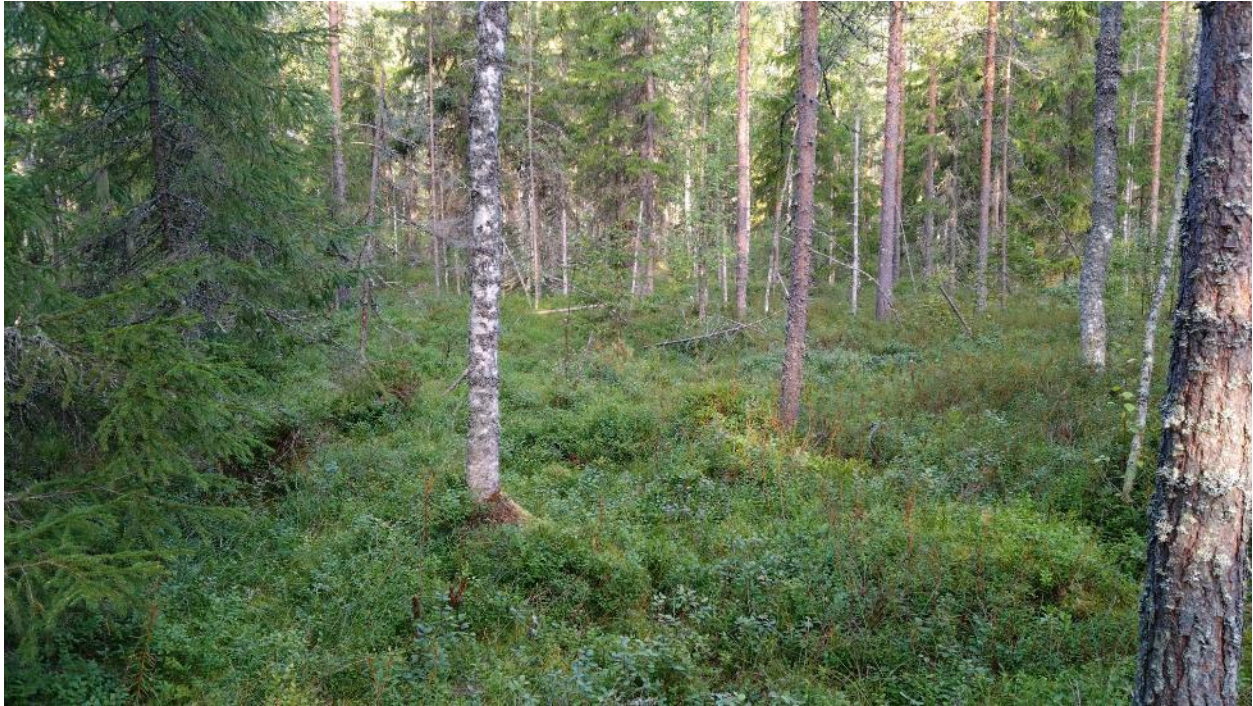
*Kuva 16. Selvitysalueen pohjoisrajalla kangas vaihtuu rämeeksi.*
