**Yksityistien siltakartoitusraportti**  
**Järvenpääntie**

13.6.2024

| Valitse sillan tunnus: | 249-28 |
| Valitse tie: | Peltojärvenpääntie |

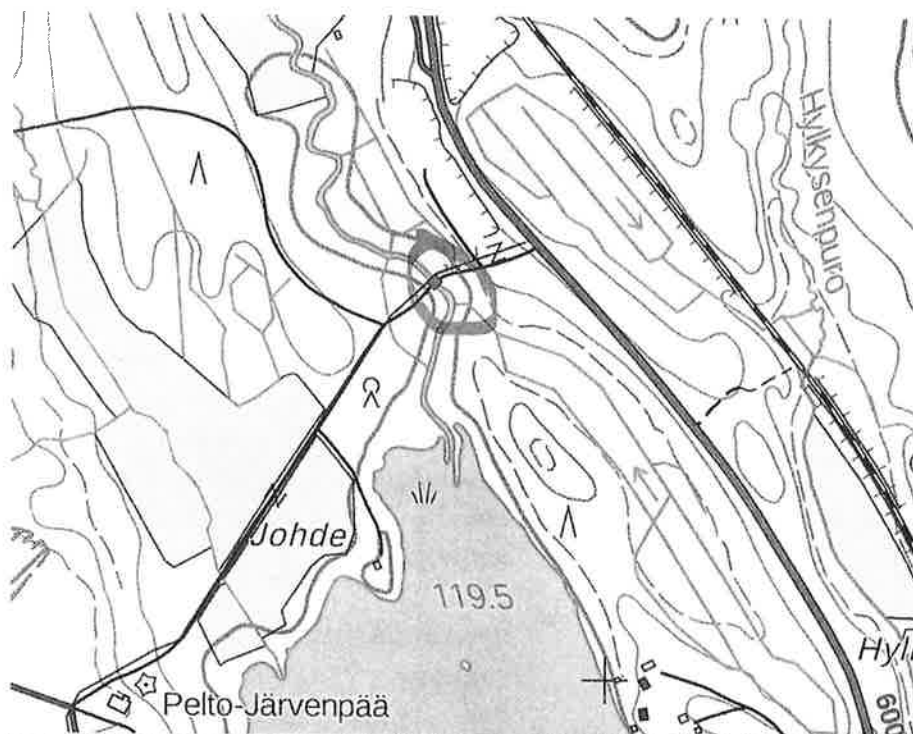
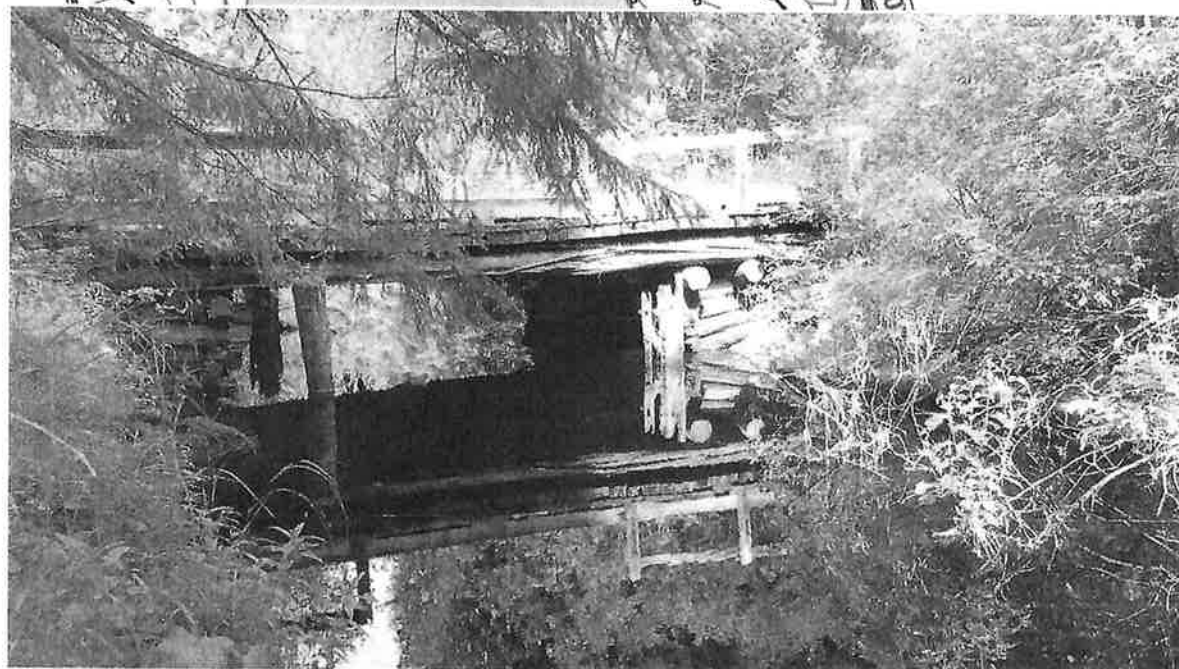
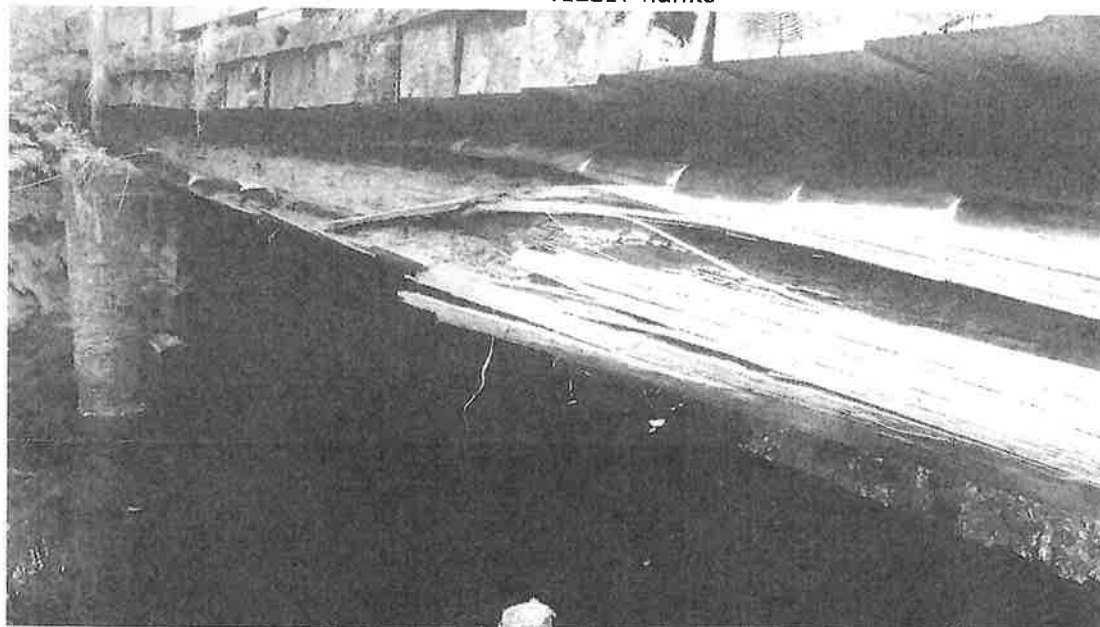
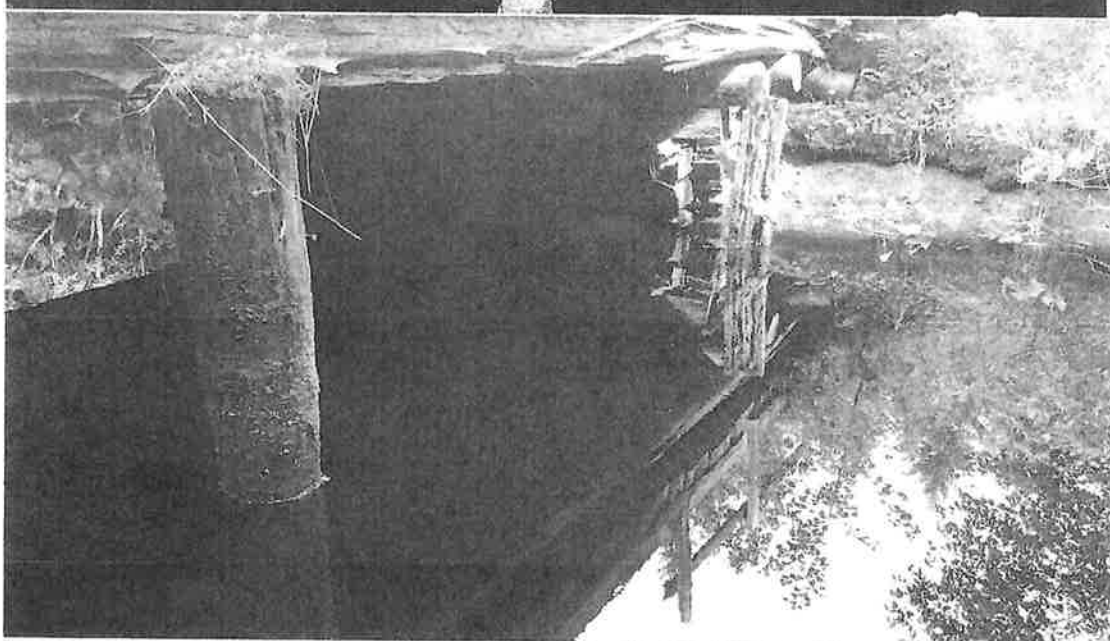
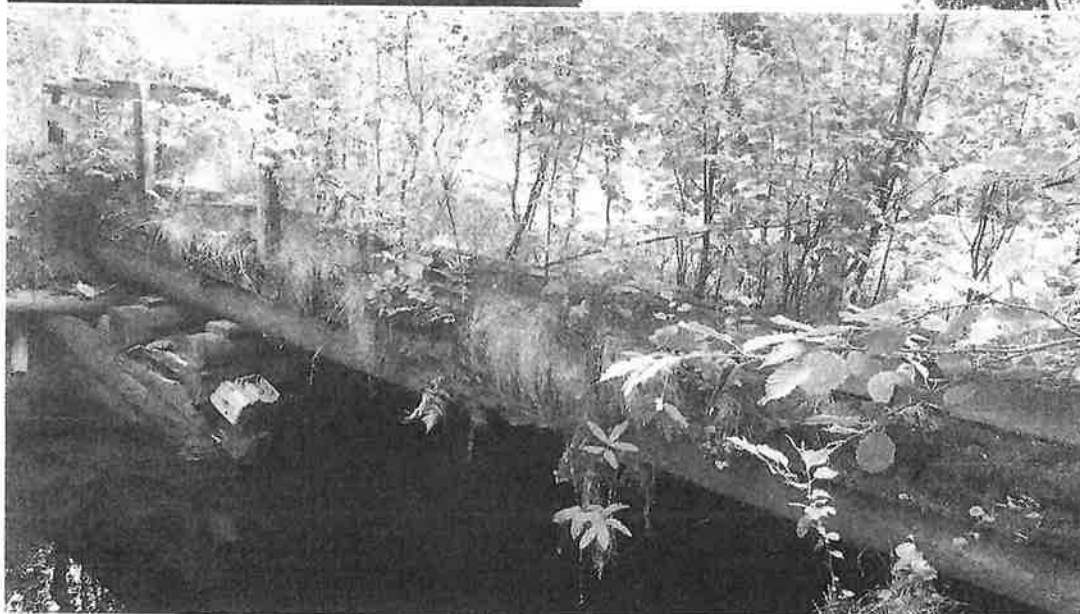
| Valitse maatuen ja perustusrakenteiden kunto: | Maatuet ja perustukset vaurioituneet pahoin ja korjauskelvottomat |
| Valitse palkiston kunto: | Palkistot vaurioituneet pahoin tai ovat puutteelliset/korjauskelvottomat |
| Valitse kannen kunto: | Korjattava/uusittava |
| Valitse kaiteen kunto: | Kaiteet huonokuntoiset.<br>Korjattava/uusittava |
| Lisähuomio: | Pengerkaiteet puuttuu |
| Valitse sillan/rummun kokonaiskunto: | erittäin huono |
| Valitse listalta muut mahdolliset yleisimmät huomiot: | Sumupaalut puuttuvat, kannella on maa-ainesta, kasvillisuuden poisto, lähestymisalueen päällysteessä puutteita |
| Kartoittajan huomioita: | Peltojärvenpääntie, sillan kaiteet vaurioituneet todella pahasti, kasvillisuus peittää sillan reunoja, palkisto alkanut lahoamaan ja puiset maatuet alkaneet lahoamaan. Paikalla |

on kyltti, joka kieltää  
moottoriajoneuvolla sillalle ajamisen.  
Kävellenkin jo silta tuntui heiluvan  
jonkin verran.

| Valitse kiireellisyys maatukeen ja perusrakenteisiin kohdistuville toimenpiteille: | uusittava/korjattava kiireellisesti |
| Valitse kiireellisyys palkistoon kohdistuville toimenpiteille: | uusittava/korjattava kiireellisesti |
| Valitse kiireellisyys kanteen kohdistuville toimenpiteille: | uusittava/korjattava 5-10 vuoden kuluessa |
| Valitse kiireellisyys kaiteisiin kohdistuville toimenpiteille: | uusittava/korjattava kiireellisesti |
| Valitse kokonaiskiireellisyys siltaan/rumpuun kohdistuville toimenpiteille: | uusittava/korjattava kiireellisesti |
